Monitoring stavby I/27 Žiželice obchvat a přemostění

Ing. Ivona Novotná
SG Geotechnika, a.s.

Článek pojednává o návrhu projektu monitoringu stavby „I/27 Žiželice obchvat a přemostění“ v kontextu složitých inženýrsko-geologických poměrů a o vývoji znalostí tohoto území v průběhu realizace monitoringu a stavby pohledem jednoho ze zpracovatelů projektu monitoringu a následného výkonu AD.

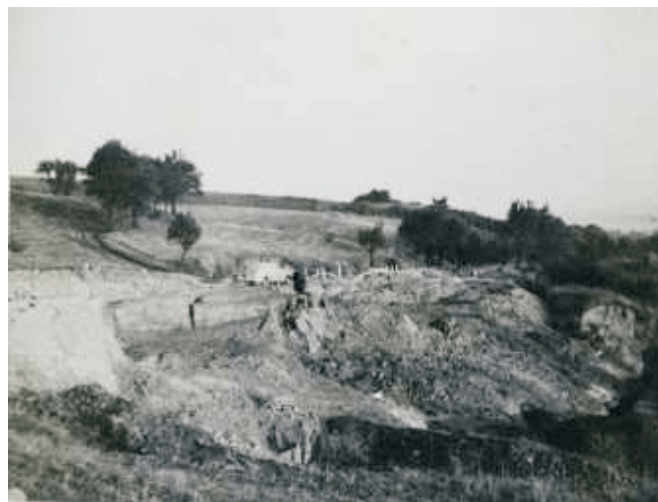
První doložený záznam o sesuvech pochází z roku 1941. Dle sdělení místního pamětníka se v září 1941 aktivoval sesuv o rozměrech 150 × 80 m po období bohatém na srážky. Odlučná plocha se nacházela ve svahu nad obcí na úrovni odpočívky silnice vedoucí ze Žiželic směrem k Mostu. Čelo sesuvu dosáhlo až ke komunikaci vedoucí obcí (obr. 1) a bylo pobořeno několik stavení.

obr. 1 Fotografie místního pamětníka

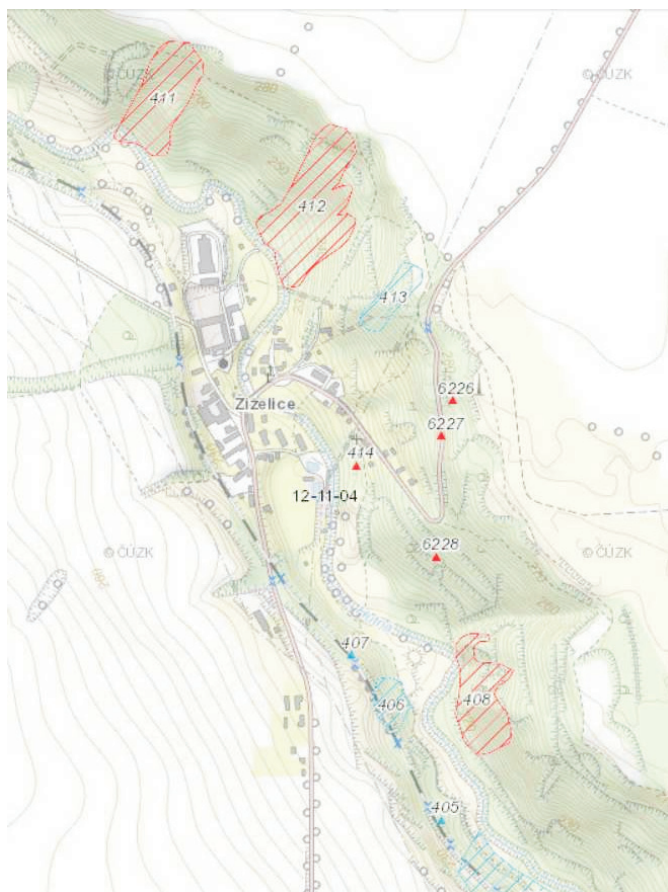
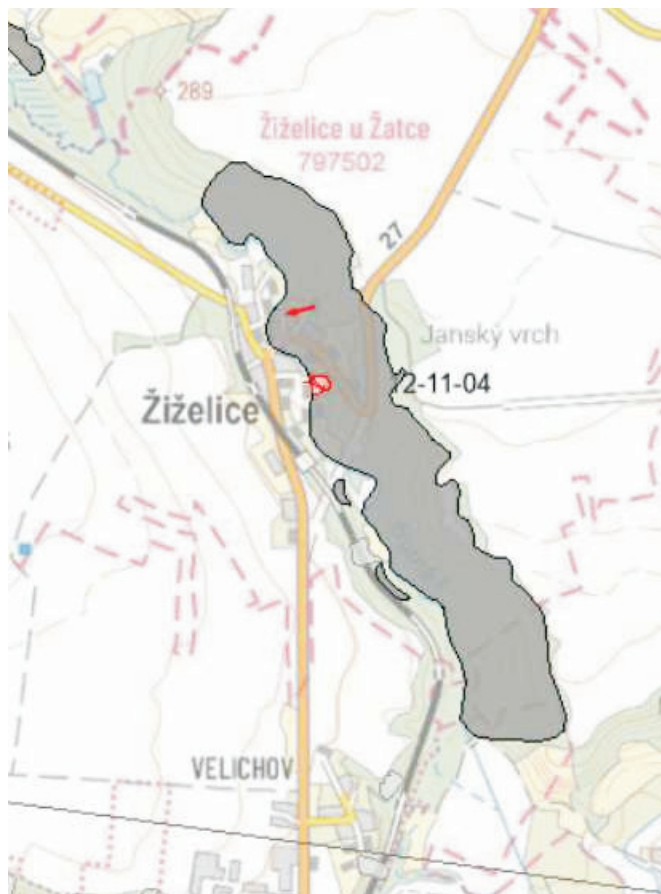
obr. 2 Registr sesuvů Geofond 2017

V době zpracování projektové dokumentace (DSP) a projektu monitoringu (2016–2017) bylo v Registru sesuvů v Geofondu evidováno několik dílčích sesuvů (obr. 2 vlevo). V současné době je celý levý svah potoka Hutná popsán jako dočasně uklidněná, hluboce založená svahová deformace s celou řadou dílčích smykových ploch v různých hloubkách (obr. 2 vpravo).

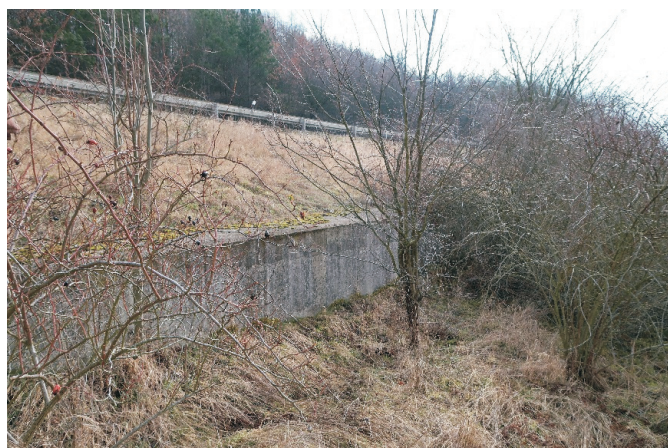
ho letiště). V průběhu 70. až 90. let byla na území na mostecké straně realizována sanační opatření. Pod silnicí od odpočívky k zatáčce na okraji obce (km 1,2-1,6) byly provedeny tři pilotové stěny přímo pod silnicí (1970 – sesuv č. 6227, 1981 – sesuv č. 6228) a další dvě v řadě pod nimi po obnově pohybů sesuvu v roce 1995. Současně s pilotovými stěnami byl v roce 1970 ve svahu nad silnicí vybudován systém studní a drenáží ve tvaru vějíře. Ke stabilizaci zatáčky bylo v roce 1981 kromě pilotové stěny realizováno dalších 10 odvodňovacích horizontálních vrtů v oblasti zatáčky. Ve svahu pod druhou řadou pilot (1995) byl proveden systém odvodňovacích vodorovných vrtů v linii v pravidelných vzdálenostech a do vějíře zaústěných do šachty.

obr. 3 Pohled na 2. spodní řadu pilotových stěn z roku 1995 (3/2017)

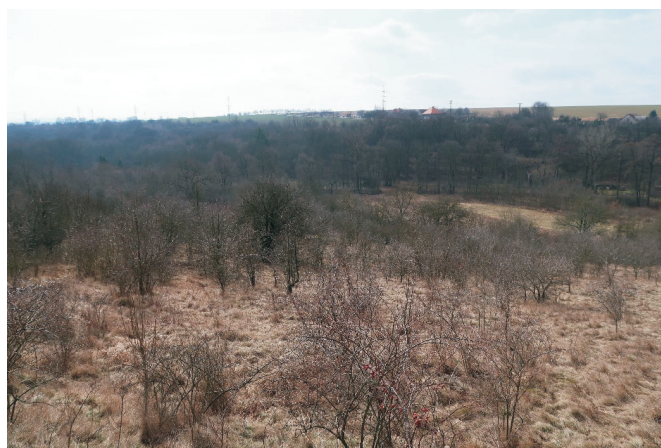
obr. 4 Pohled na oblast přemostění (3/2017)

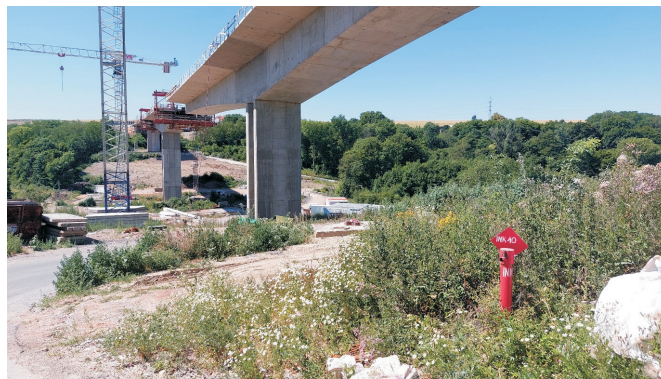
vykazují setrvalý trend náklonu vrtů po spádnicí v úsecích cca 0-3 m při posunech na terénu 10-30 mm.

obr. 5 Pohled na svah pod žateckou opěrou z mostecké strany (7/2025)

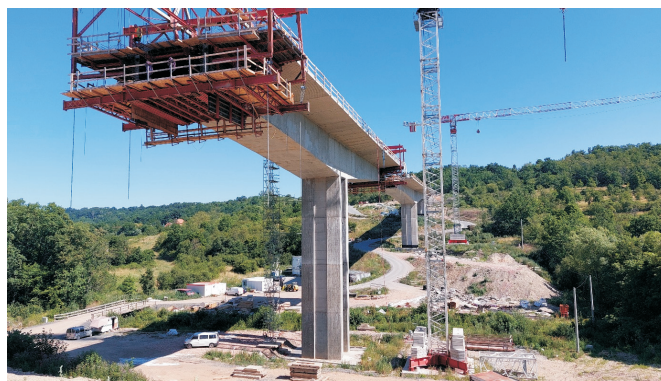
obr. 6 Pohled na svah pod mosteckou opěrou (7/2025)
