Experiment přesnosti dle TP 207

ŘEDITELSTVÍ SILNIC A DÁLNIC ČR

TP 207 - Experiment přesnosti - Zařízení pro měření povrchových vlastností a dalších parametrů vozovek PK

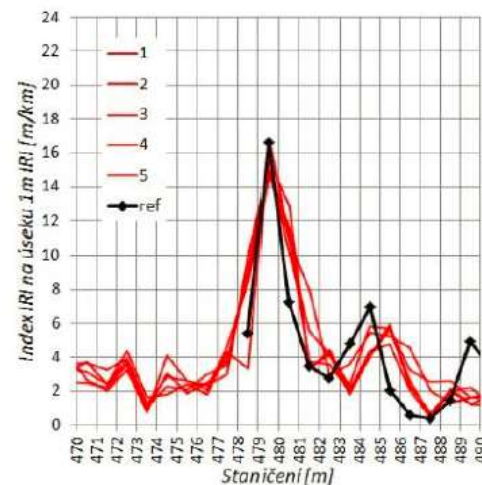
Specifikace pracovních povrchů

pracovní označení	název povrchu	popis povrchu	IRI _{min}	IRI _{max}	IRI _{prum}	stan od	stan do	délka
			[m/km]	[m/km]	[m/km]	[m]	[m]	[m]
A	Věžná	místní komunikace v katastru obce Věžná	4.2	10.0	6.3	480	1020	540
B	Kámen	místní komunikace v katastru obce Kámen	2.0	6.8	3.7	480	1020	540
C	Šimpach	místní komunikace v katastru obce Šimpach	3.5	9.7	5.8	480	1020	540
D	Dráha	přistávací a vzletová dráha letiště	1.8	3.4	2.5	480	1020	540
E	Pojezd V	východní pojezdová dráha letiště	1.8	4.6	2.9	480	1020	540
F	Pojezd Z	západní pojezdová dráha letiště	1.9	5.5	3.4	480	1020	540

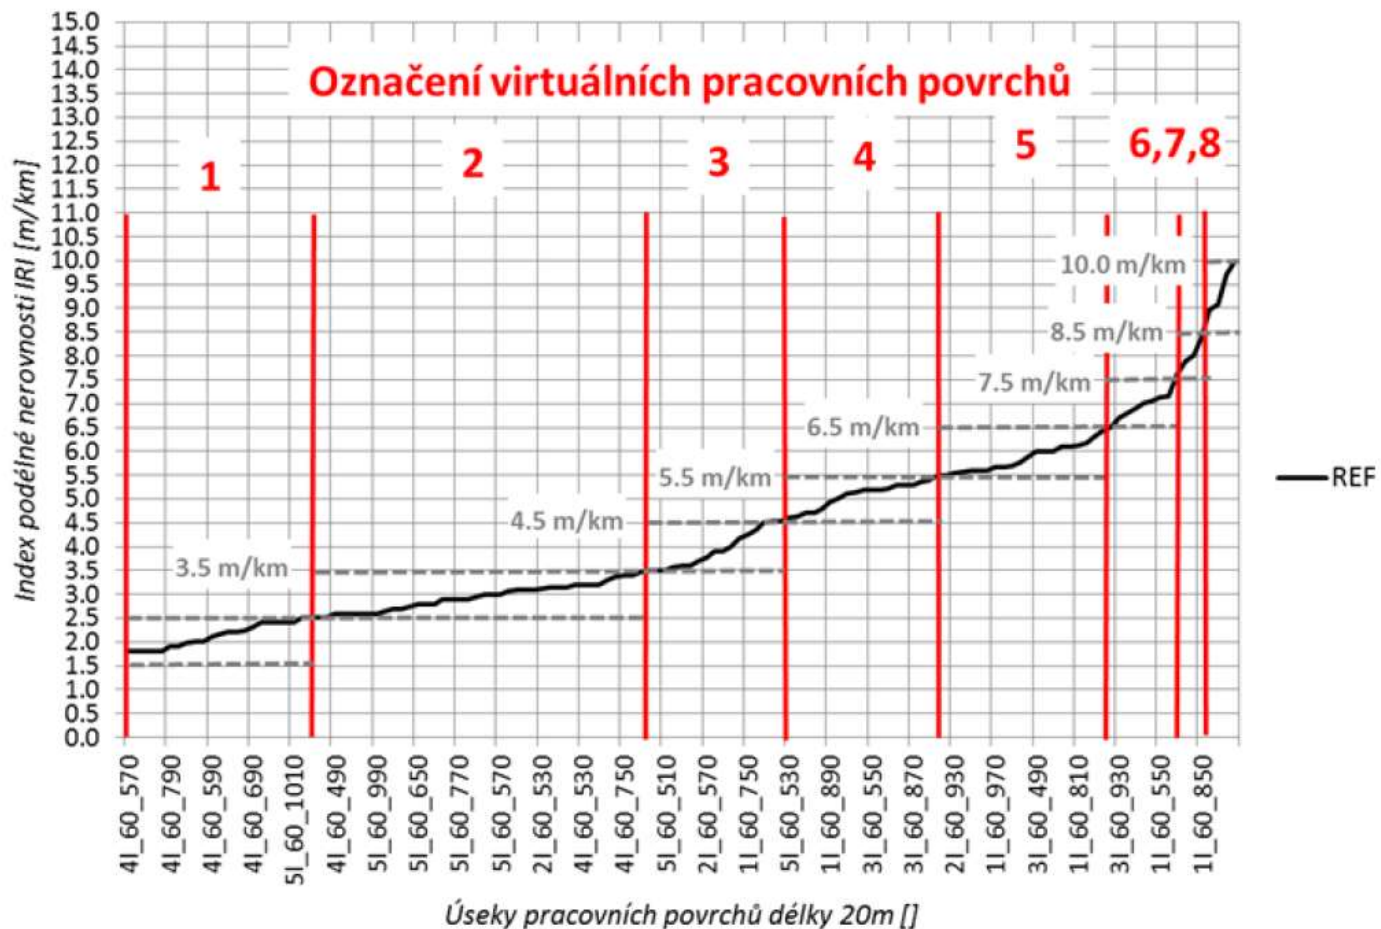
Pro účely statistického vyhodnocení bylo využito přibližně rovnoměrného rozložení hodnot indexu IRI na úsecích vozovky 20 m všech pracovních povrchů pro vytvoření osmi tzv. „virtuálních“ pracovních povrchů s vysokou homogenitou.

**Referenční hodnoty indexu podélné nerovnosti IRI
virtuálních pracovních povrchů**

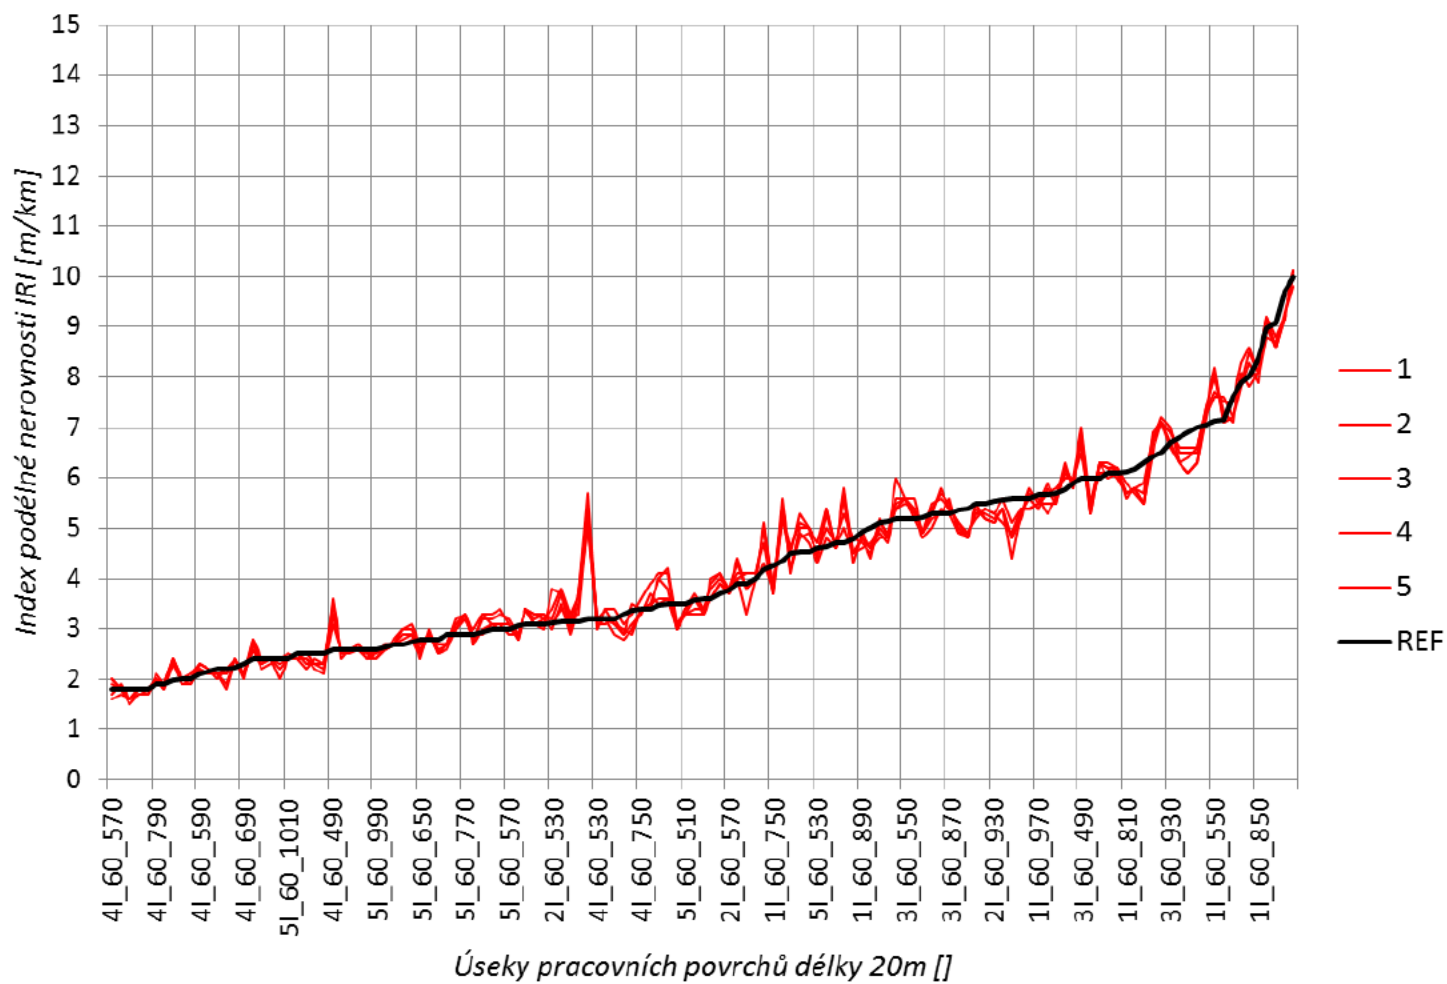
Nekorigované hodnoty indexu podélné nerovnosti IRI
určené měřícím zařízením při rychlosti 60 km/h

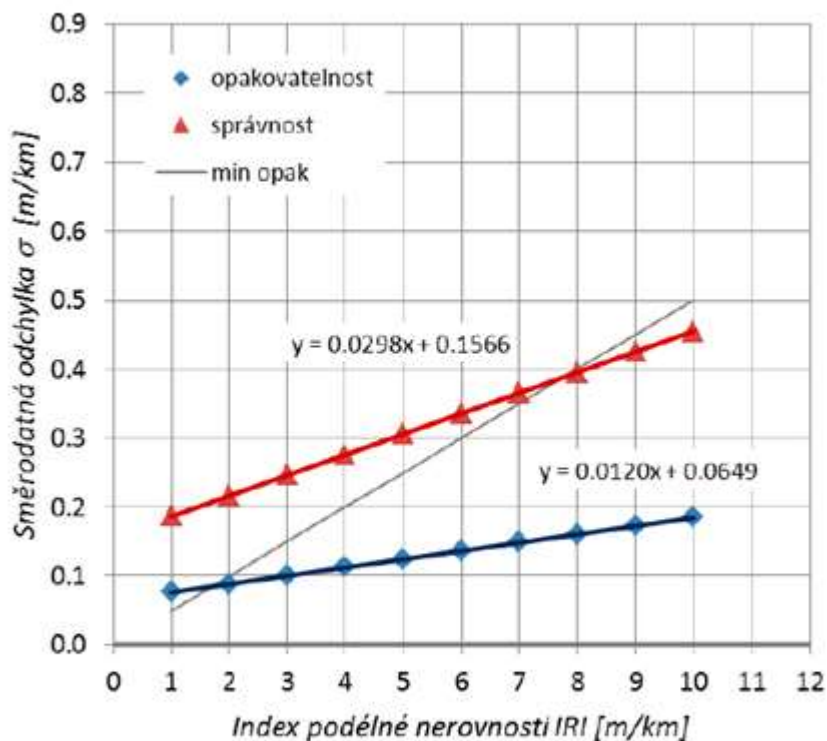
Opakovatelnost a správnost měřícího zařízení na hladině referenčních hodnot

$$IRI = 1.0217 IRI_z - 0.0872$$

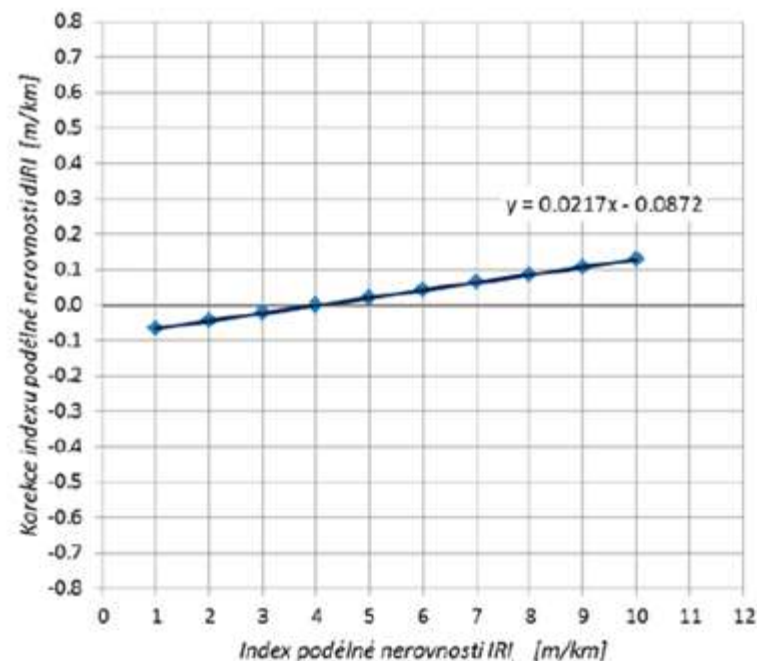
Korekční hodnoty pro měřící rychlost 60 km/h
pro přepočet indexu podélné nerovnosti IRI
z úrovně měřícího zařízení 2 na úroveň referenčních hodnot
