# MĚŘENÍ STAVU VOZOVEK

Měření dálnic a silnic I. tř.  
Měření mikrotrhlin na dálnicích

ŘSD ČR

# CleveRA Car

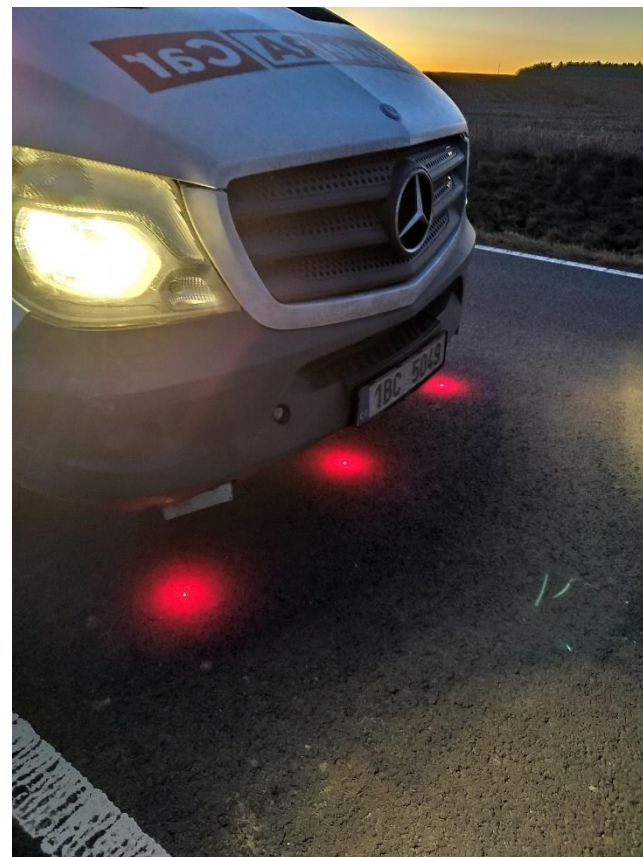
Měření podélných nerovností a MPD – přední lišta

- Podélná nerovnost IRI – 2 stopy (Limab / Schaevitz).
- Makrotextura MPD – 3 stopy (Limab).
- Vertikální rozlišení 0.01 mm.
- Vertikální měřicí rozsah 200 mm.
- Vzdálenostní rozlišení < 1 mm.

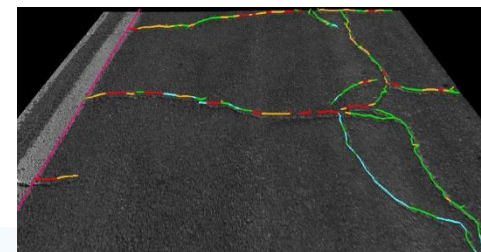
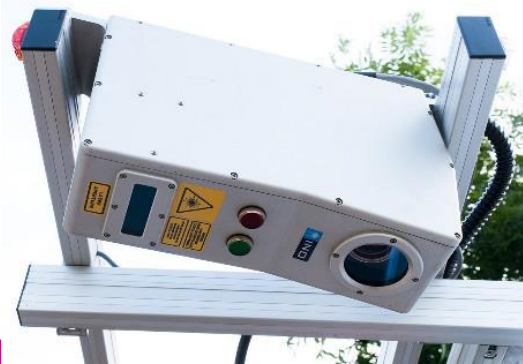
## Měření příčných nerovností a snímání kolmých snímků – zadní konstrukce

- Příčný profil.
- Hloubka vyjetých kolejí R.
- Teoretická hloubka vody W.
- Kolmé snímky.
- Automatická detekce: trhlin, výtluků, vysprávek.
- Kontinuální snímání povrchu vozovky ve 4 m širokém pásu.
- Vertikální rozlišení 0,5 mm.
- Příčné rozlišení 1 mm (4096 bodů).

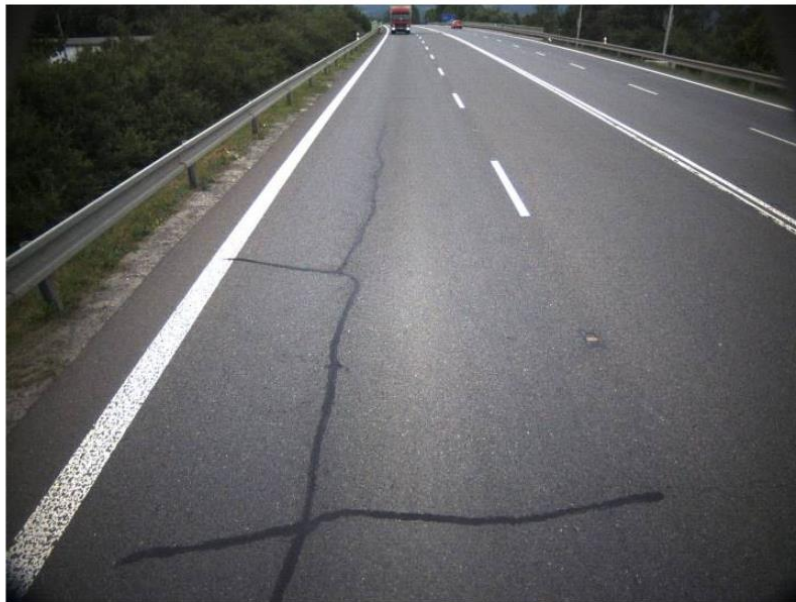
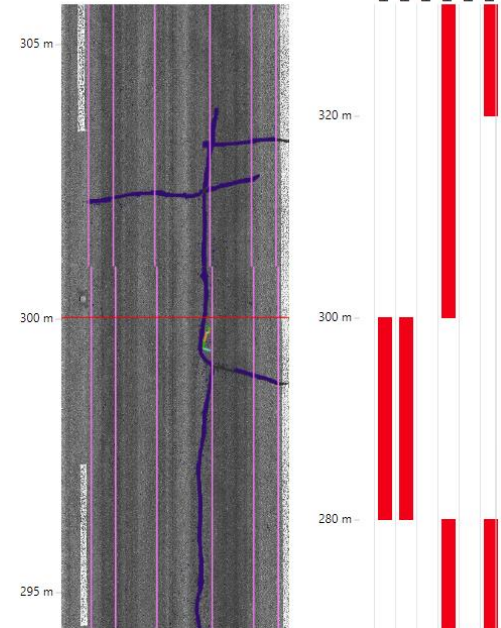
# Měření dálnic a silnic I. tř. - aplikace pro kontrolu dat

Komunikace: 47 (49,71-50,37 km) Úsek: 2513A187022513A18601

Délka úseku: 661 m Úsekové st.: 300 m Provozní st.: 50,01 km

Typ: 3D

Typ: Poruchy AB

Poruchy

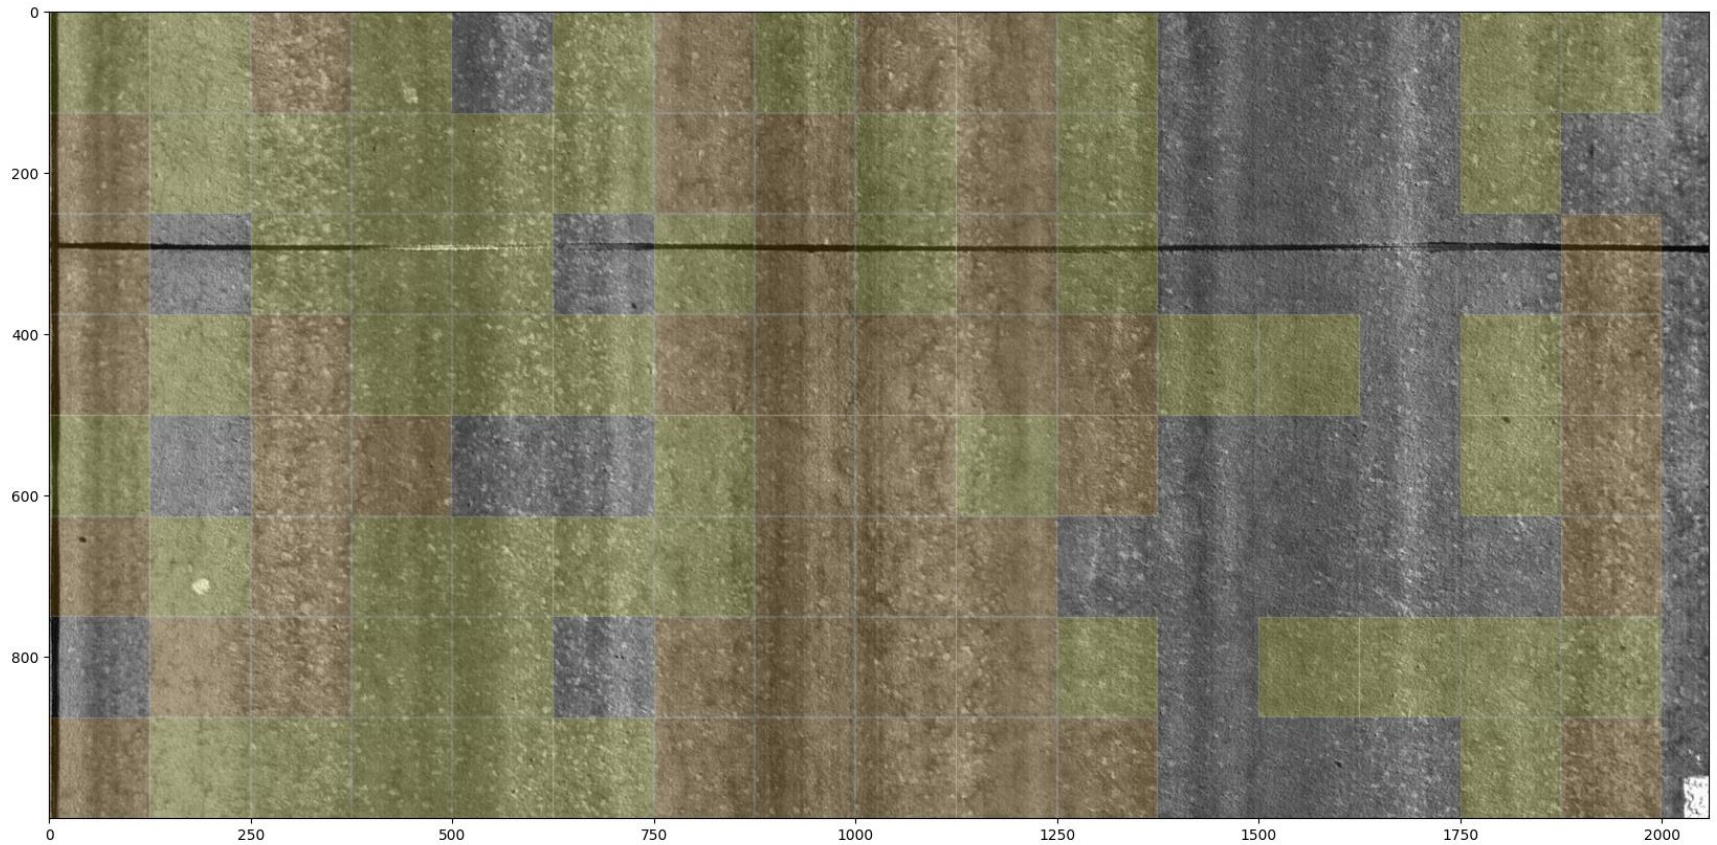
# Příklady rozpoznání stavu dlaždic 125\*125mm

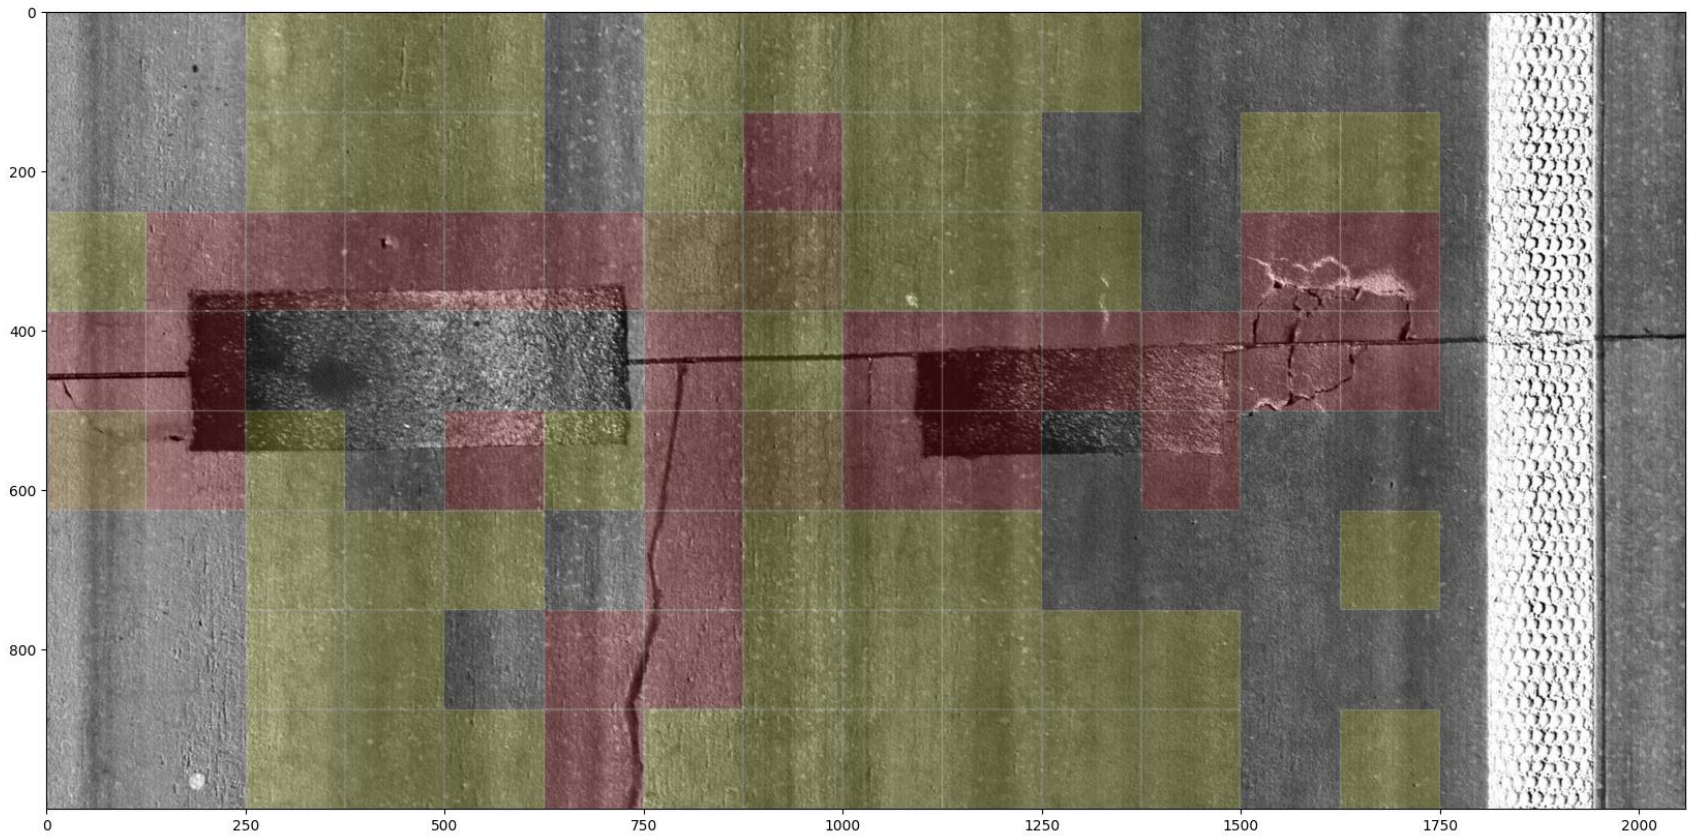
# Příklady rozpoznání stavu dlaždic 125\*125mm
